建设项目竣工环境保护验收调查报告

项目名称：盐城国能大丰 H5#海上风电场工程

建设单位：盐城国丰海上风力发电有限公司

编制单位：江苏中信优佳检测技术有限公司

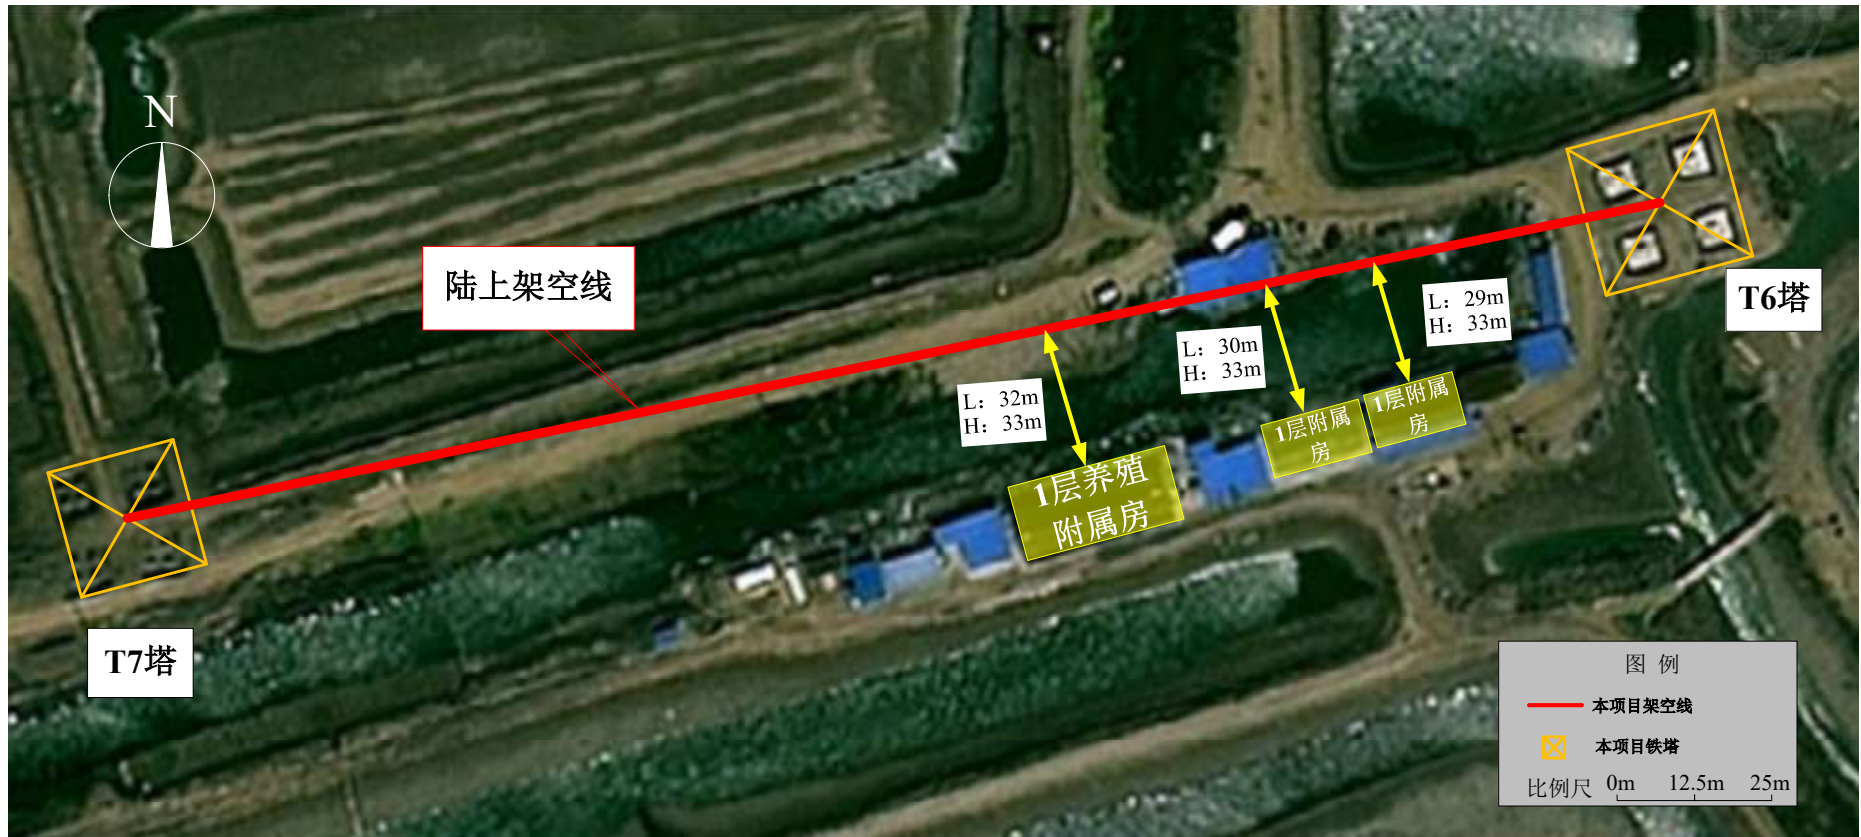
图 2.8-2(a) 本项目架空线与养殖附属房的位置关系

架空线南侧的连排3间一层房屋位于T06~T07号塔间线路南侧29~32m。

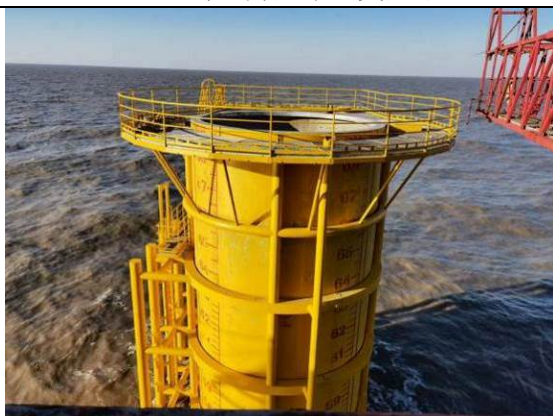
风机单桩基础防护

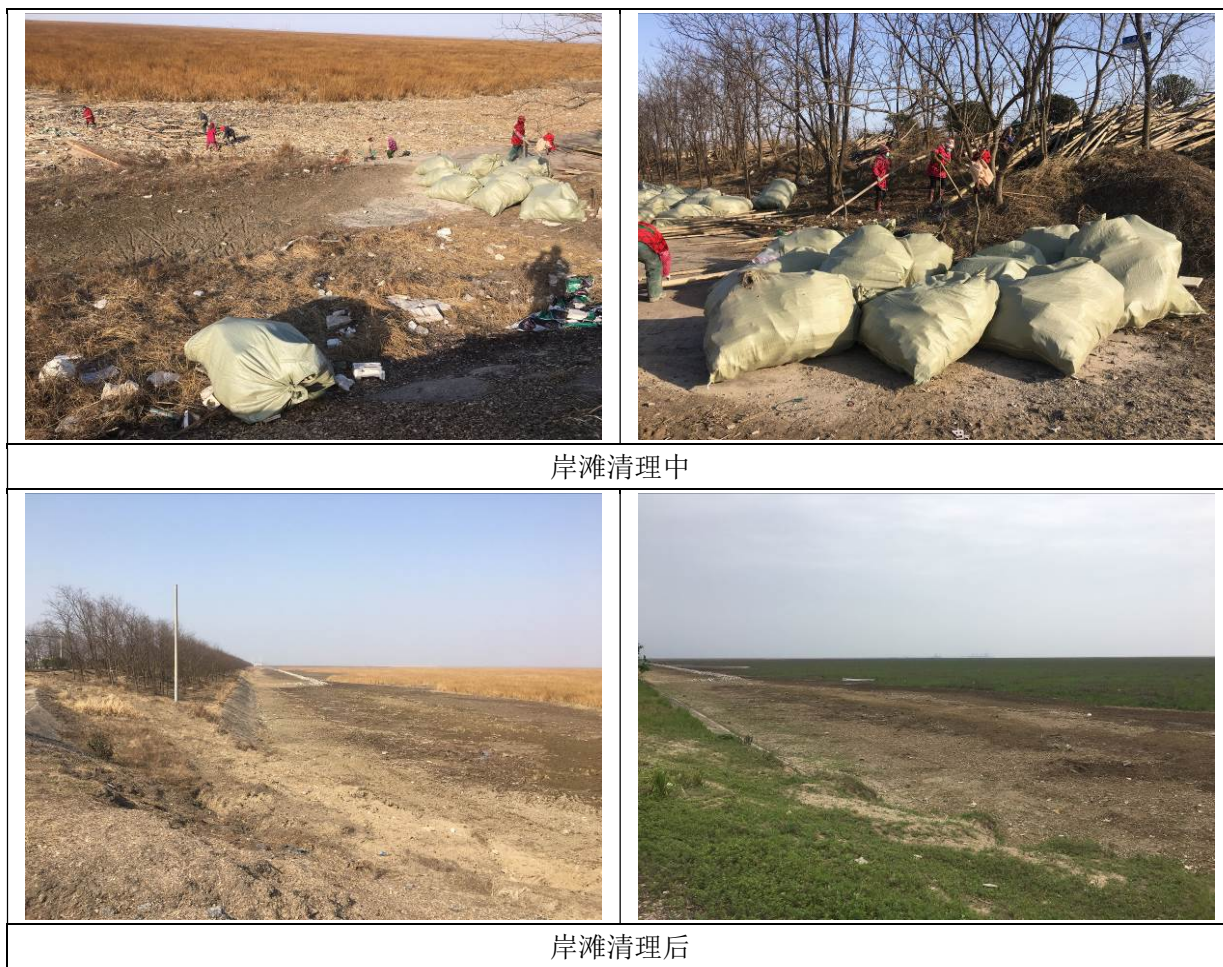
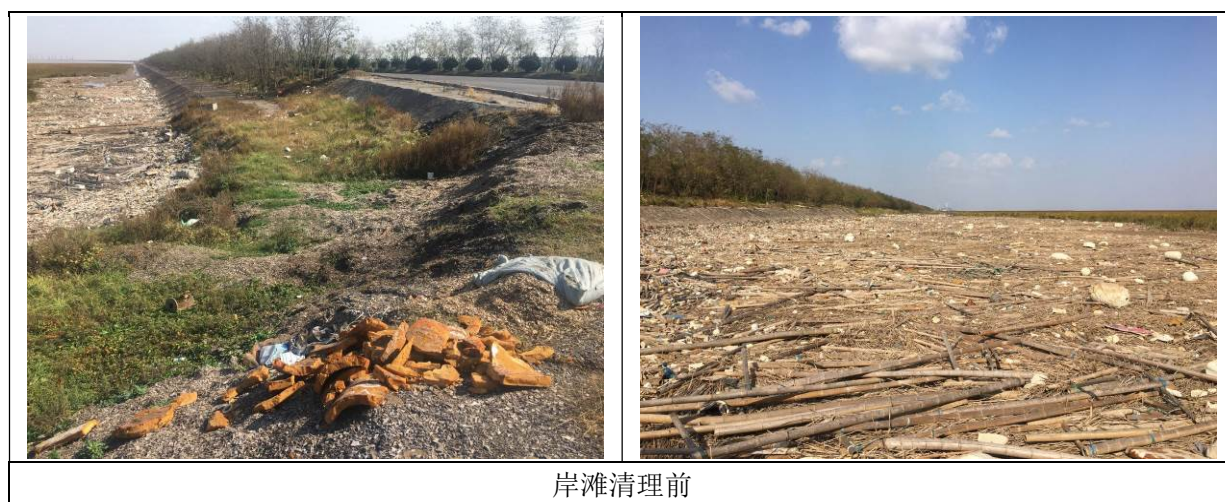
图3.10-3 岸滩清理前后情况对比图

整治工程为定期对沿岸滩涂区域的生活、生产、建筑垃圾（如泡沫、秸秆、毛竹梢及塑料饮料瓶等）开展清理活动；组织人力物力对海漂垃圾进行清理，清理养殖泡沫和塑料瓶等海漂垃圾。已完成对项目区岸滩垃圾进行了4次清理，并制作了宣传牌。宣传牌见图3.11-2，岸滩清理前后情况对比见图3.10-3。

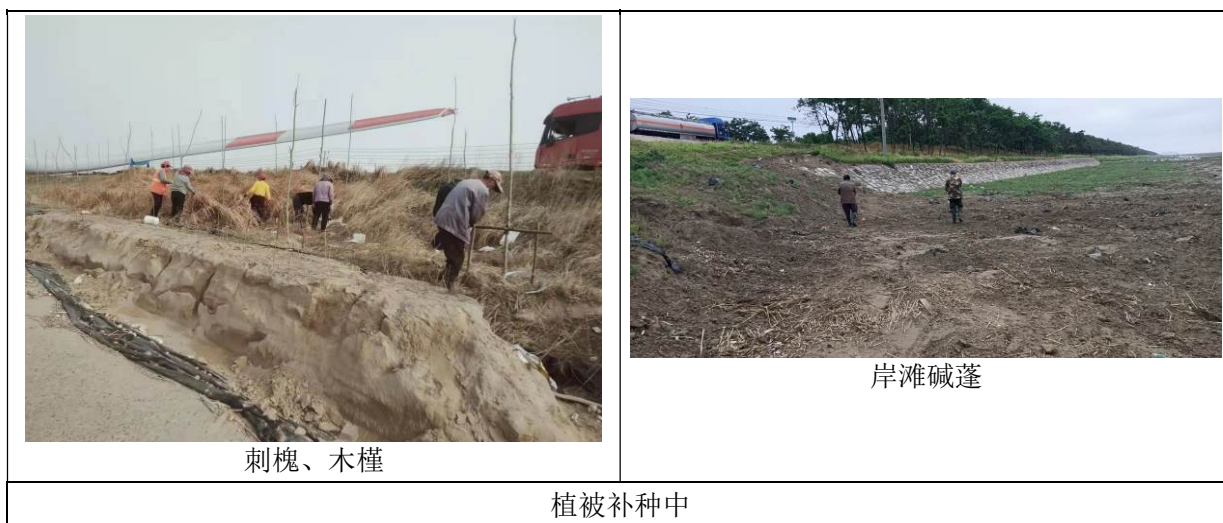
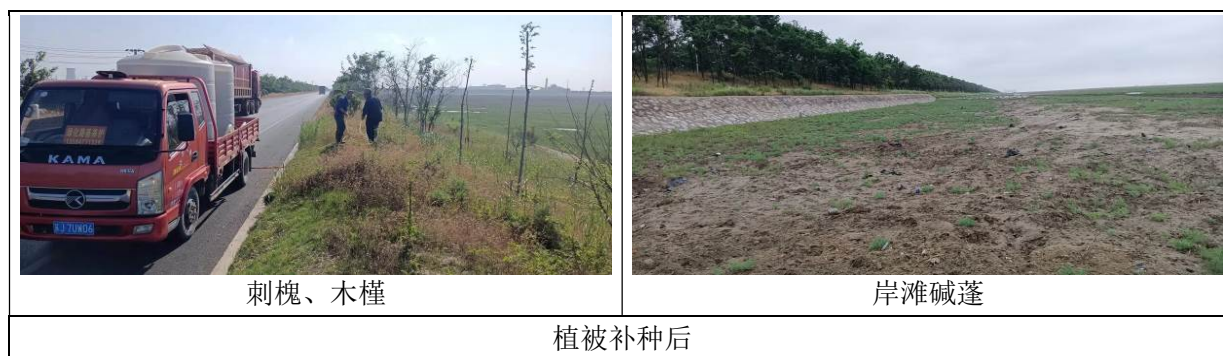
图3.10-4 植被补种前后情况对比图

湿地修复工程是通过构筑生态保护屏障，对修复岸段进行生态修复和生态化设计，丰富海堤生态和景观性功能，逐步建构沿海绿色走廊，打造海岸景观廊道。同时向对海堤外侧活动的麋鹿和鸟类提供保护屏障，减少人类对其活动的干扰。已完成工作区植被补种 1000 株、草籽播撒，种植碱蓬 50 亩的工作。植被补种成果见图 3.10-4。

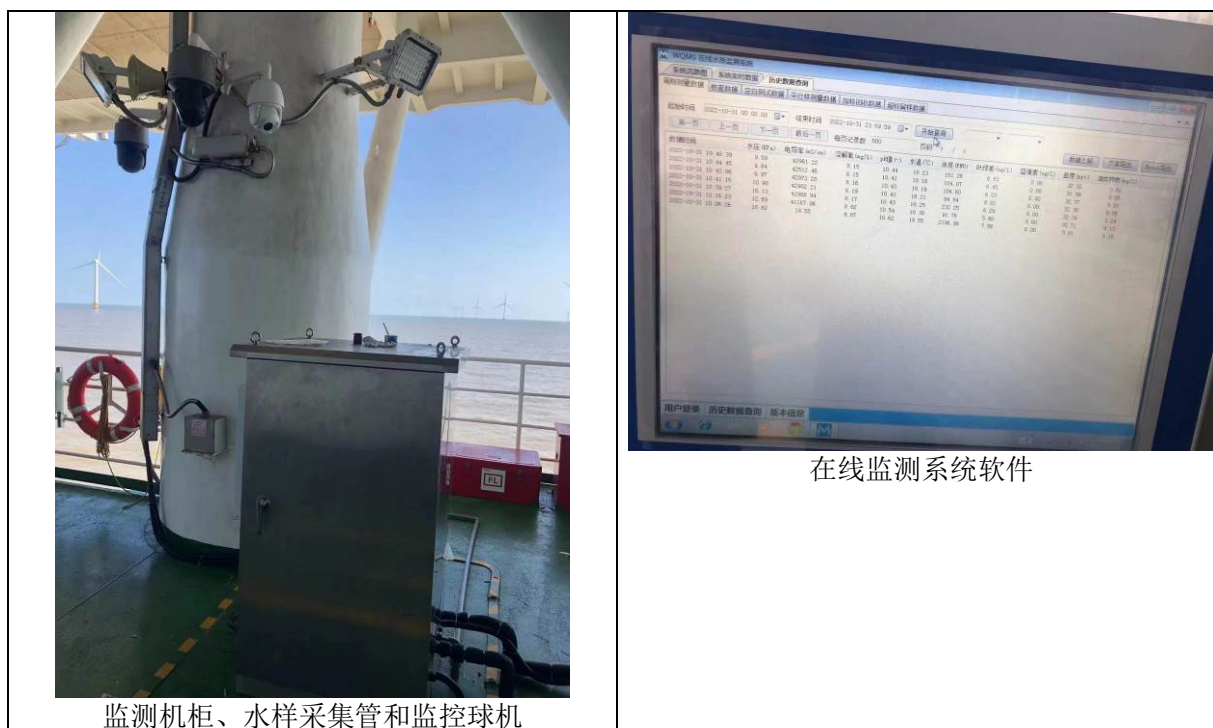
图3.10-10 海洋环境在线监测系统完工照片

水下探头安装

浮球和潜水泵

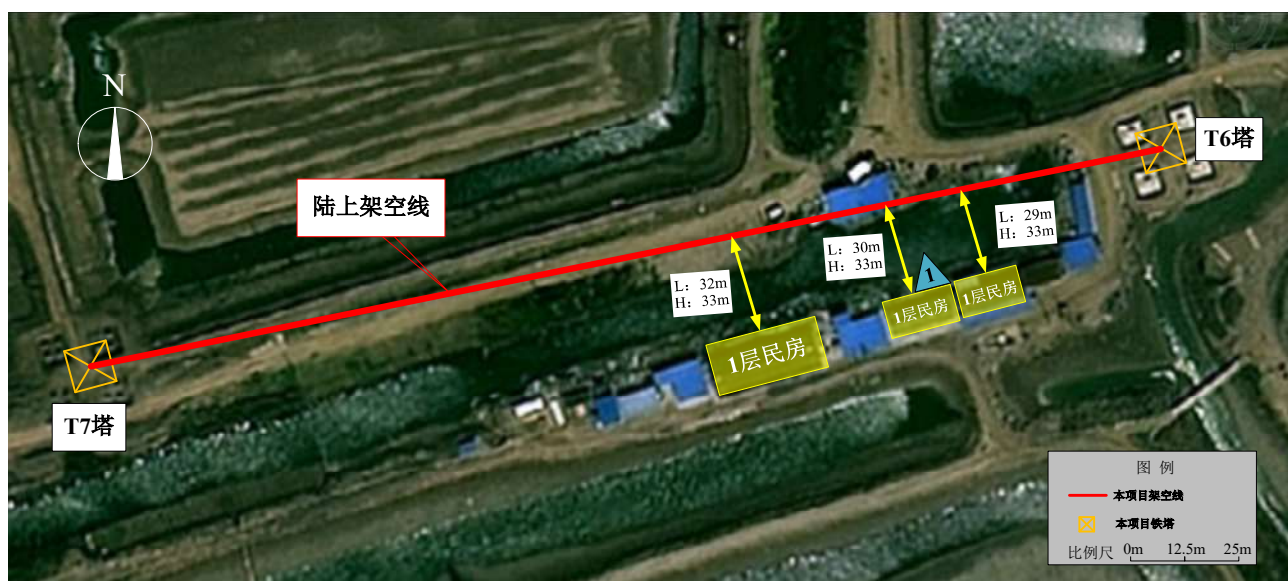
图7.5-2(a) 架空线旁养殖附属房处监测点位示意图

试运行期集控中心周围各测点处工频电场强度为 $5.3\text{V/m}\sim 21.1\text{V/m}$ ，工频磁感应强度为 $0.019\mu\text{T}\sim 0.025\mu\text{T}$ ；220V 架空线路南侧居养殖附属房屋外测点处工频电场强度为 46.8V/m ，工频磁感应强度为 $0.054\mu\text{T}$ ；220kV 架空线路断面各测点处工频电场强度为 $24.7\text{V/m}\sim 185.7\text{V/m}$ ，工频磁感应强度为 $0.019\mu\text{T}\sim 0.255\mu\text{T}$ ；220kV 电缆线路断面各测点处工频电场强度为 $111.4\text{V/m}\sim 701.5\text{V/m}$ ，工频磁感应强度为 $0.056\mu\text{T}\sim 0.208\mu\text{T}$ 。

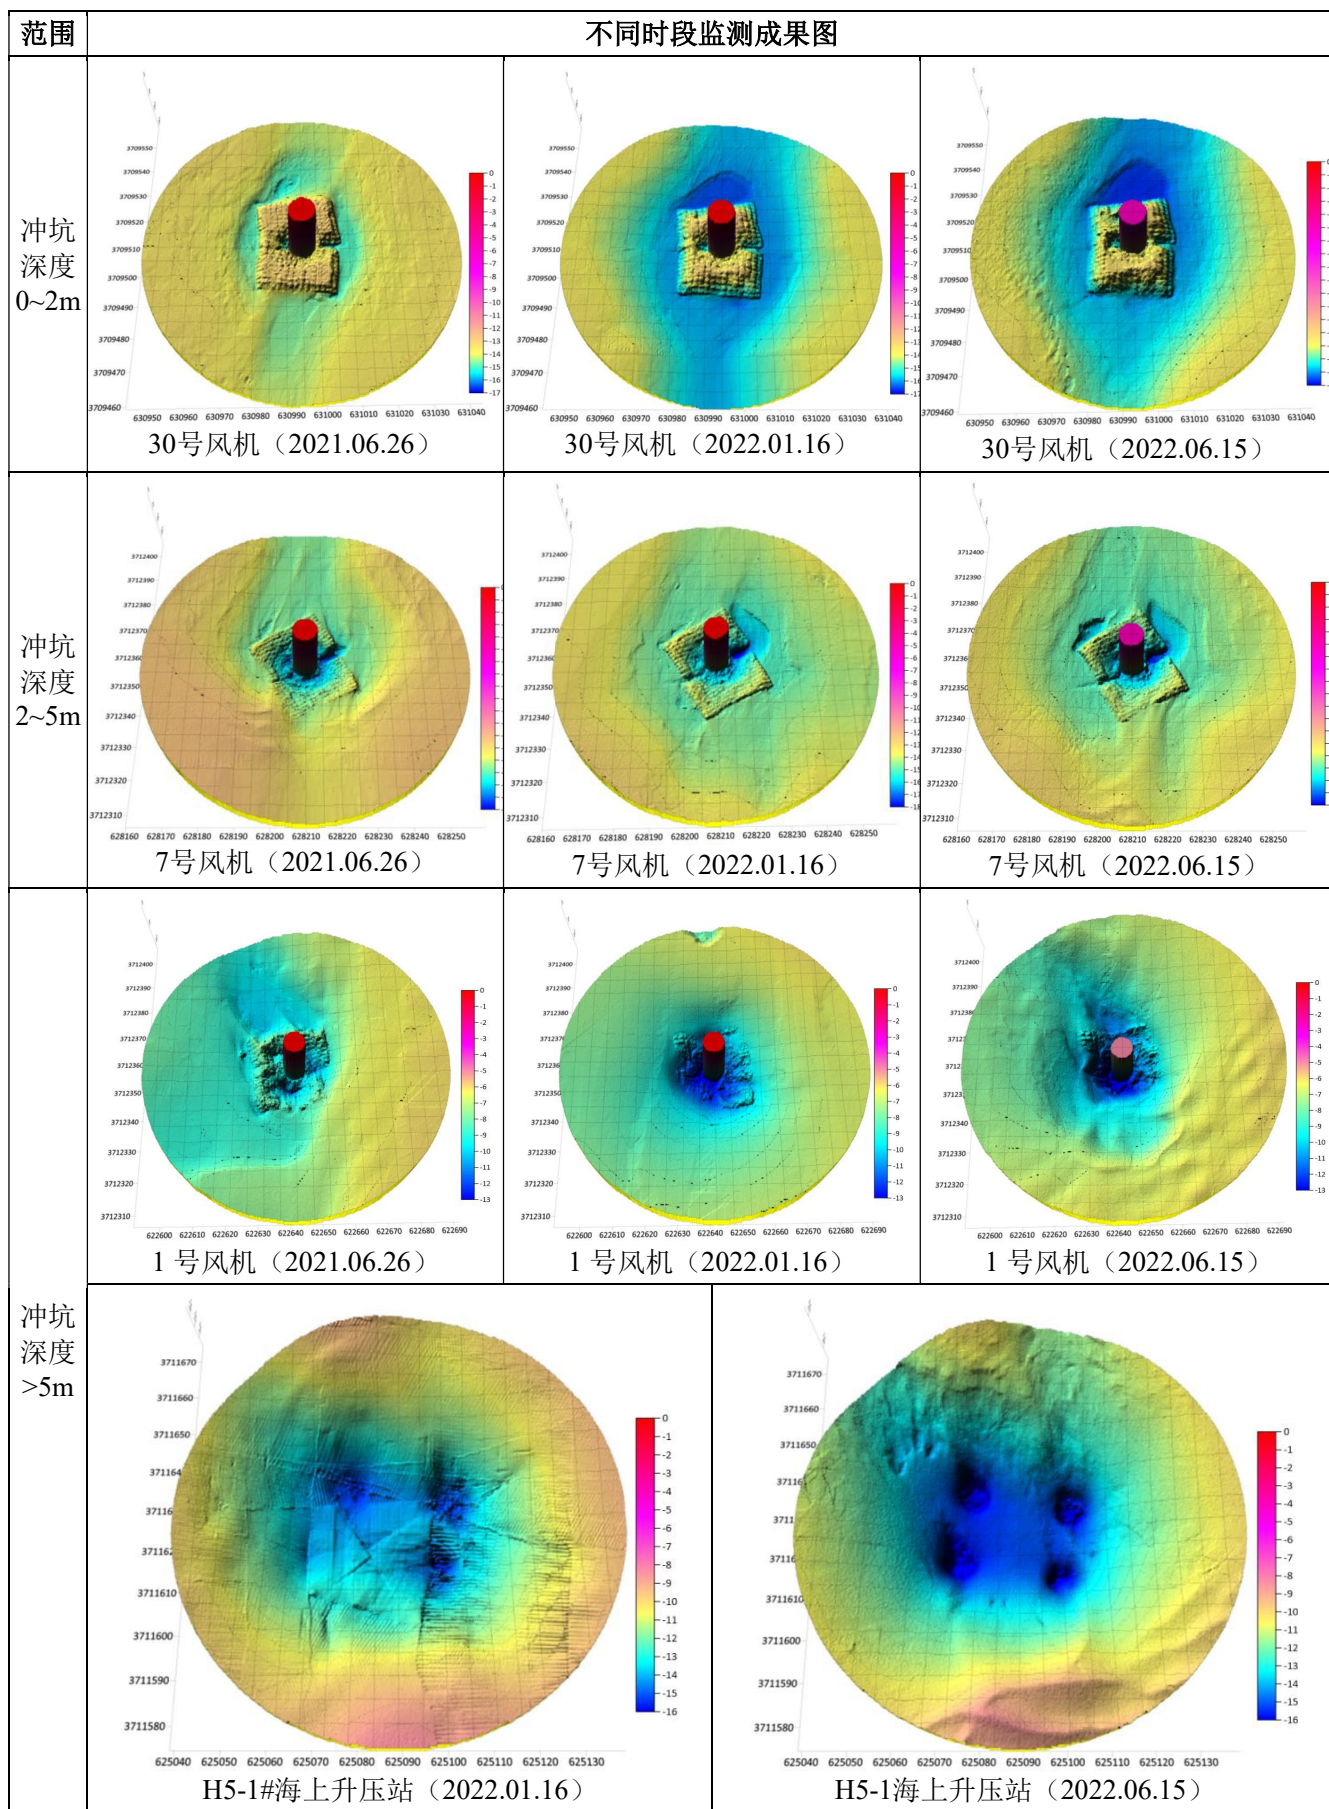
图 7.7-1 典型基础周边局部地形监测成果图节选

(4) 13 号和 21 号固化土防冲刷保护形态一般，且冲坑有增大趋势。

风机及升压站桩基周边的冲刷情况，见图 7.7-1；220kV 海缆沿线高程最低点位于海缆登陆点→向海侧约 10km 处，该区域海底高程等值线图见 7.7-2；各基础防护情况现状见表 7.7-2。
